# TUI Airline Ground Operations Safety Alert

## Hold Dividing Curtain Securing Clips B737 Type

Notice: GOSA25-001

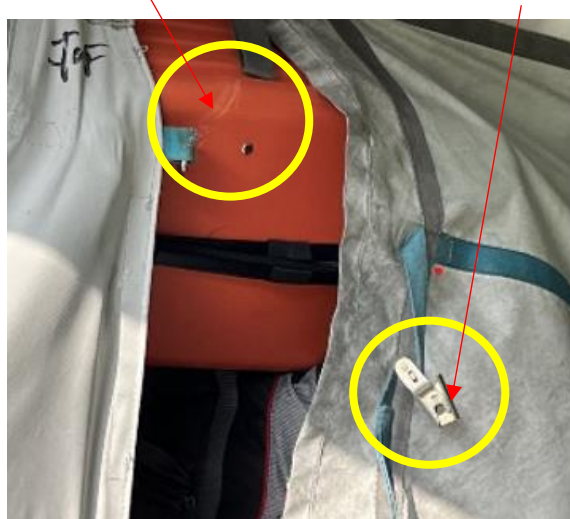
Reports have been received regarding hold baggage that have been pressing against the securing clips allowing them to become undone when the securing clips have been closed with the release part facing inwards towards the bags.

Please ensure that when securing the hold curtains and closing the clips, the part of the clip pressed to open is **facing away** from the loaded section. Depending on the manufacturing process you might have to twist the stitched curtain tape to ensure the opening release part is pointing out away from the baggage. This action will prevent the clips and dividing curtains from becoming undone.

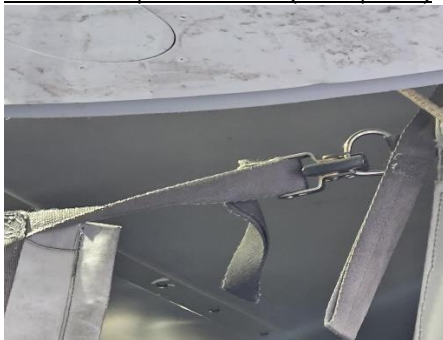
Twist the tape to correct (as required)

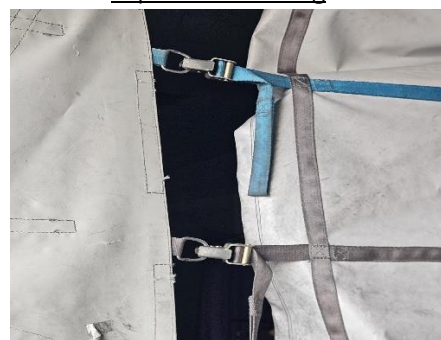
Clip outward facing

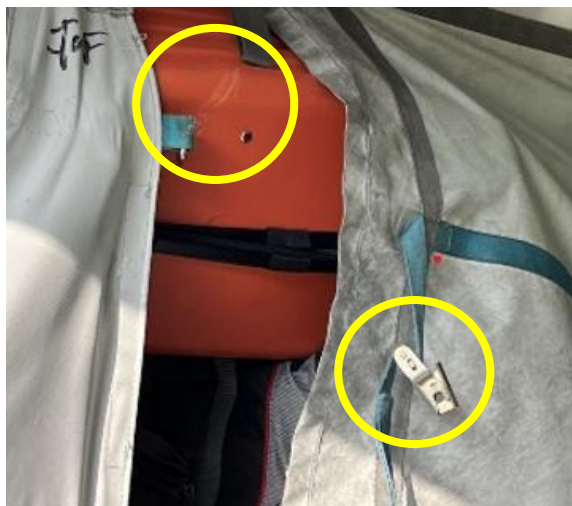
Se han recibido informes sobre algunos equipajes en bodega que han estado presionando contra los clips de sujeción, lo que ha provocado que cuando los clips de sujeción se han cerrado con la parte de la abrazadera orientada hacia dentro, es decir encarando hacia el equipaje, estas han dañado el equipaje.

Asegúrense de que, al fijar las cortinas de sujeción y cerrar los clips, la parte del clip presionada para abrirse esté orientada en sentido contrario a la sección cargada. Dependiendo del proceso de fabricación, es posible que tenga que retorcer la cinta cosida de la cortina para asegurarse de que la parte presionada para abrirse apunte hacia fuera, lejos del equipaje cargado. Esta acción evitará que los clips y las cortinas divisorias se deshagan.

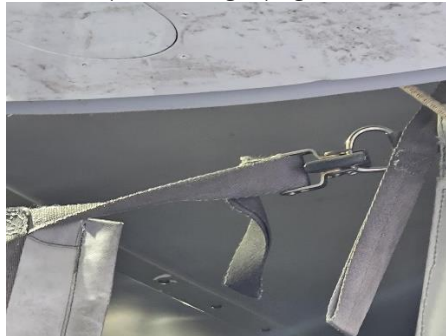
#### **Gire la cinta para corregir (según sea necesario)**

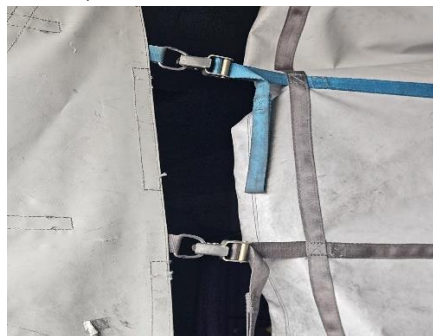
#### **Clip orientado hacia el exterior**

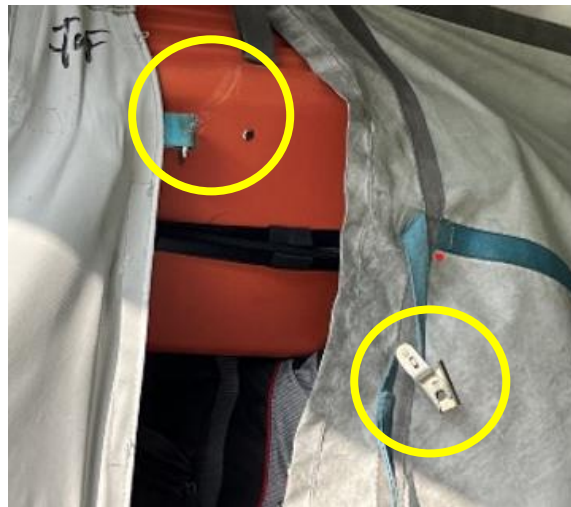
Aufgrund zahlreicher Berichte und einer intensiven Untersuchung wurde festgestellt, dass die Verschlussklemmen der Laderaumvorhänge so verschlossen wurden, dass die Verschlussklemmen nach innen zeigten.

Geladenes Gepäck kann bei leichter Bewegung/Verschiebung gegen die Klemmen drücken und diese lösen.

Bitte achten sie deswegen künftig beim Schließen und Sichern der Laderaumvorhänge darauf, dass der zum Öffnen gedachte Teil der Klemme nach AUßEN zeigt, auch wenn hierfür das Befestigungsband verdreht werden muss.

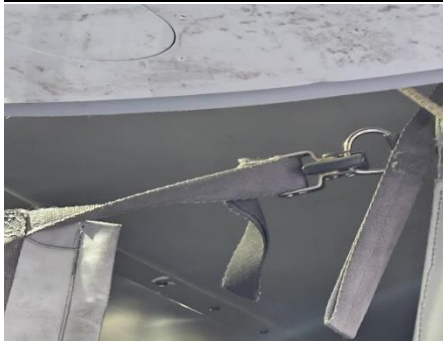
Drehen Sie das Band zur Korrektur (je nach Bedarf).

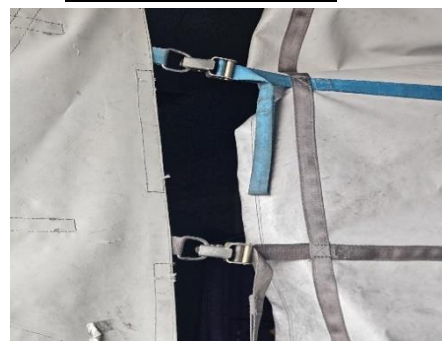
Clip nach außen zeigend
